ウルム市・ハイテクと歴史の共存するまち②

～ウルム大聖堂の大修復～

松田 雅央

ドイツ環境情報センター

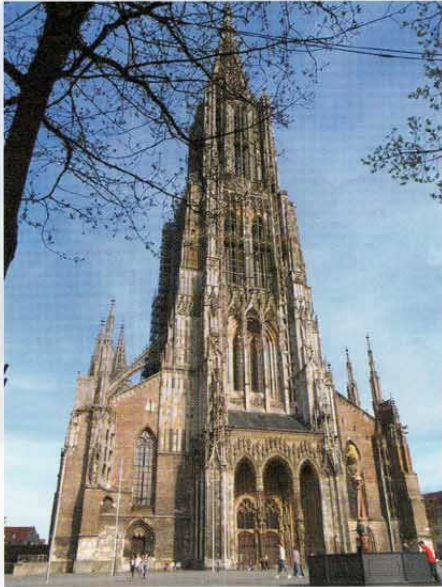
図2 ウルム大聖堂正面

主塔の高さが圧巻。写真上部の内側が図3。

- ・爆風：1944年12月、ウルム市は大規模な爆撃にさらされた。幸運にも直撃は免れたが大聖堂は強烈な爆風と衝撃波に襲われている。吹き抜けを多用した構造（図2、図3参照）であるため塔は倒壊しなかったものの、何らかの被害を受けたはず。

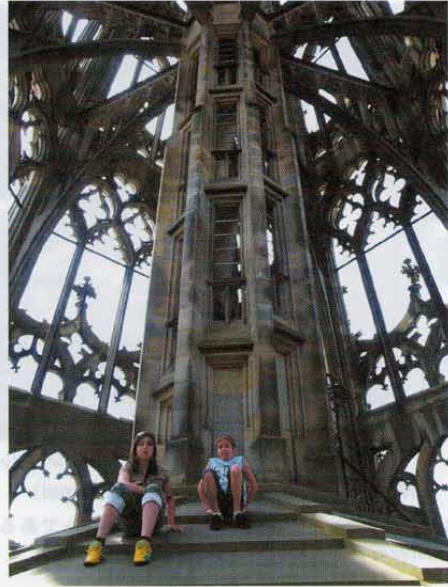
図3 主塔上部

ここ120m地点から143mの主塔展望部まで、さらに細い螺旋階段が続く。ドイツに地震は無いが、もしもを考えるとスリル万点。

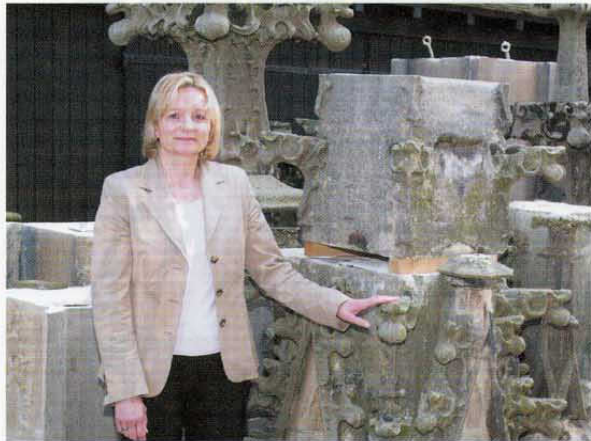
図5 バウマイスター イングリッド・ロンメル氏
(Münsterbaumeisterin Ingrid Rommel)

ロンメル氏はドイツ史上初の女性バウマイスターである(21代目)。作業所の石材置き場にて。

修復できない大小様々の石材(図5参照)は10月3日のイベントで競売にかけられる。比較的状态の良いものには高値がつくかもしれない。「ウルム大聖堂の石材を自宅の庭に置く」とは何ともロマンティックではないか。

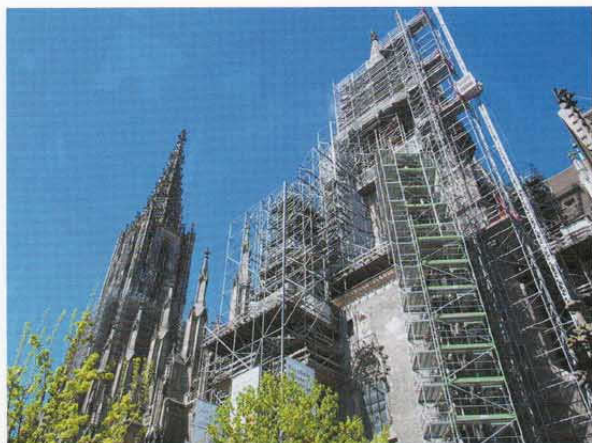
図7 主塔（左）と南塔（右）

詳細な調査を基に大修復が始まった。南塔は鉄パイプの足場でスッポリ覆われている。

今、建設作業所は南塔の修復作業に集中している(図7)。

建物全体でこの南塔の状態がとりわけ危機的とされ、1996年から3年間に渡り集中的な検査が実施された。まずデジタル撮影技術を駆使して「建造物デ

デジタル地図」を作成。その上で各石材の状態チェック、サンプルの鉱物学的検査、保存されている5千枚以上の図面による歴史的調査が外部の専門機関と共同で進められた。

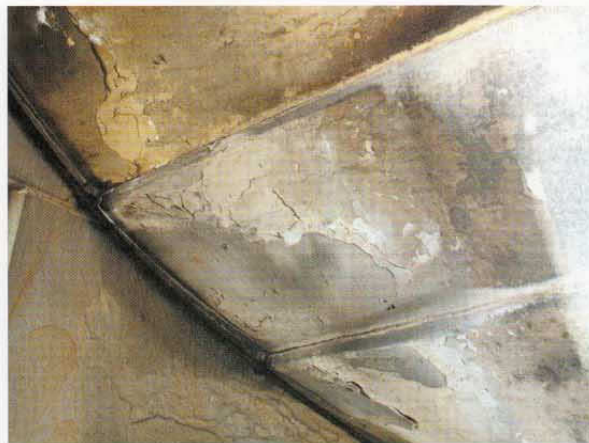
図8 主塔の階段（裏側）

自然環境と人為的な原因により石材は徐々に劣化する。

所により石材の表面が真っ黒く変色している。

【自然環境による侵食（図8）】

- ・湿気と乾燥：ウルムは川沿いにあり霧が多い。その湿気と乾燥の繰り返しは石材をいためる。
- ・急激な温度変化：夏、陽のあたる部分は70℃まで上昇し、そこに雨が降れば温度は急激に下がる。
- ・氷結：冬場、石材上層部の水分が氷結し徐々に内部を侵食する。
- ・ひび割れ：様々な原因により石材はひび割れを起こす。

- ・大気汚染：19世紀の産業革命以降、大気汚染物質（特に硫黄酸化物）が石材表面を傷めてきた。場

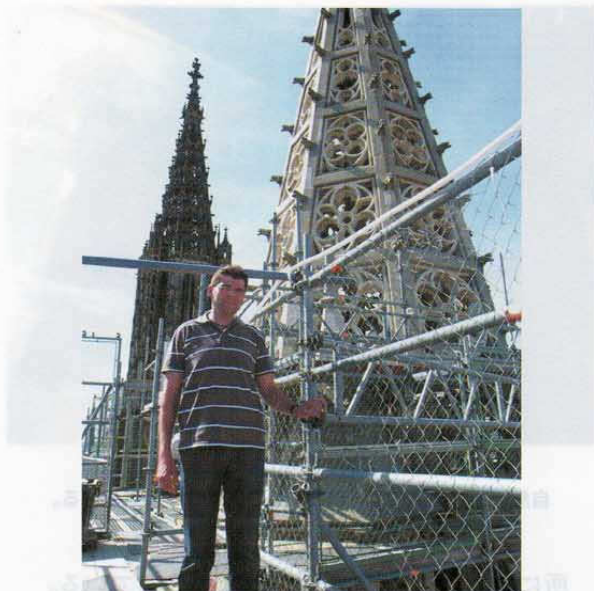
図9 石工マスターのアンドレアス・ビューム氏 (Andreas Böhm)

石工職人になるためには少なくとも3年間の研修・職業訓練を要する。さらに経験を積み公的な試験に合格すれば石工マスターの資格を取得できる。ビューム氏の父親も石工マスターだったという。

石工マイスターのビューム氏に案内してもらい、南塔上部の作業現場を見学した。地上数十メートルの作業現場までは建設用エレベーターでおおよそ5分。エレベーターを降りると修復を終えた南塔先端の白が眩しい（図9）。

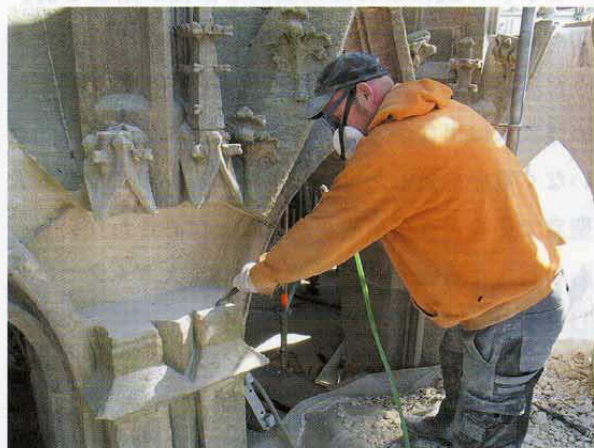
図11 作業現場

損傷ヶ所を抜き取り複製を取り付ける作業の途中。圧搾空気を用いた小型削岩機の作業能率はハンマーの10倍以上。

- ・ 損傷ヶ所を抜き取り、新たな石材で複製して据え付ける

石工職人はマスターのビューム氏、職人、見習いを含めて14人ほどおり、2～3人のチームを組んで作業に当たっている。南塔の作業だけで4年かかるそうだ(図11、図12)。

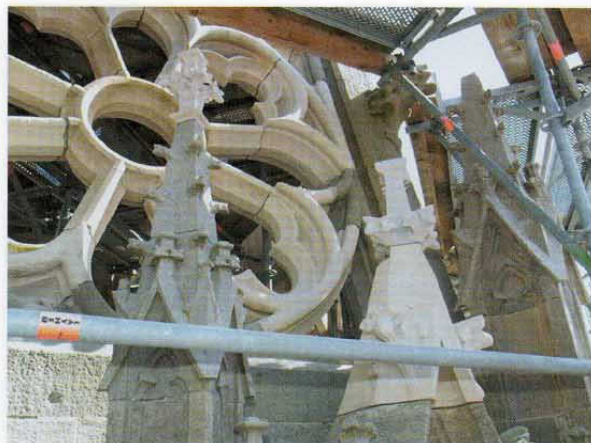
図10 修復作業が終った部位

手前に小さな塔が2本ある。真新しく見える部分は複製で、他の部分は表面を研磨したもの。複製にはオリジナルに近い石材を使用するが完全な同色とすることはできない。

修復の手法は大まかに以下の3種（図10）。

- ・微細な特殊砂を高圧空気で吹きつけ、石材の表面を研磨する
- ・損傷箇所を抜き取り、地上の作業所で修復した後、再び据え付ける

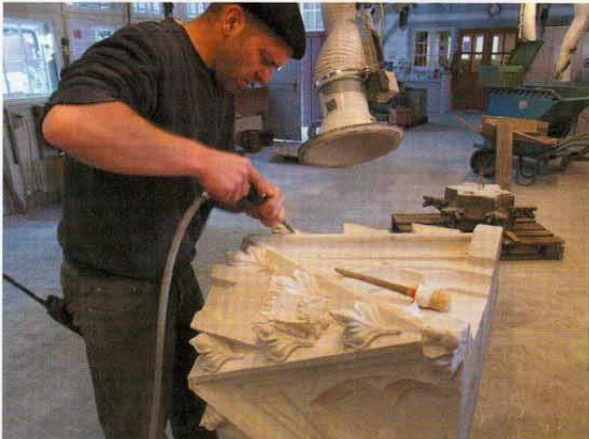
図13 複製作業

石の塊から大まかな形を切り出し、細かな彫刻を仕上げるまで100時間以上かかる。

修復と複製作業は基本的に地上の作業所で行われる(図13、図14)。微妙な仕上がり具合は石工の技術とセンスに左右されるが、その差異はプロだけが判別できる微細なもの。

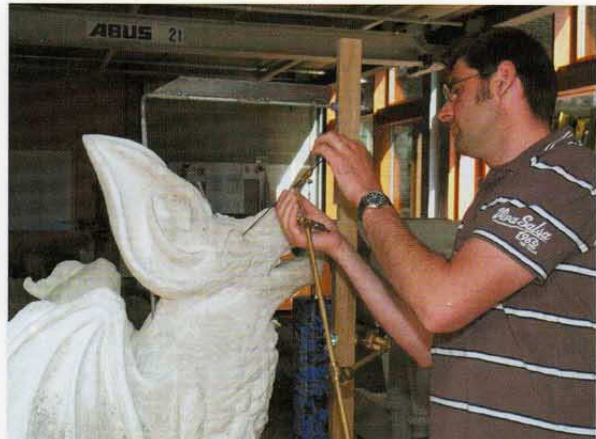
図14 コウモリの複製作業

雨樋の端に設置され、雨が降ると口から水を吐くコウモリの石像。写真は修復を施したオリジナルで、これを基に複製を作る。昔ながらの「3次元尺」を利用して形を写し取っている様子。

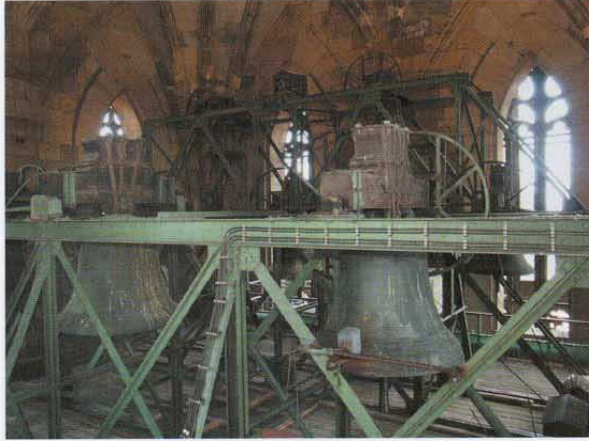
図17 主塔の鐘突き場

現在、これらの鐘は地上に降ろされている。大きな教会になると、どこも鐘突きは電子制御。

ウルム大聖堂建設市民協会では、同時に鐘の修復費用の寄付も募っている。大小合わせて10個ある鐘の3個は戦時中の金属徴発を免れた古いもの。主塔上部の鐘突き場（図17）と併せて修復が必要とされ、
